**PLAN REGULADOR COMUNAL DE ANCUD
REGIÓN DE LOS LAGOS**

ANEXO

INMUEBLES DE CONSERVACION HISTÓRICA

Revisión (2014_07_08)

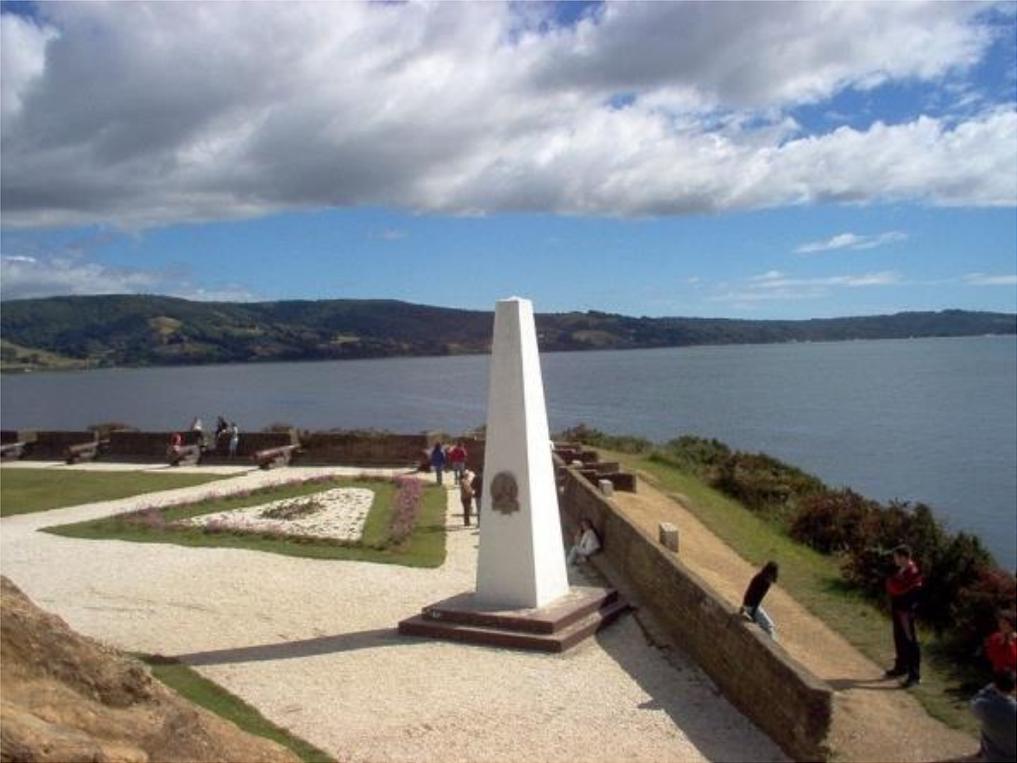
INMUEBLE DE CONSERVACION HISTORICA_FUERTE SAN ANTONIO				CÓDIGO	ROL- SII
				01	42 - 7
1-. IDENTIFICACION DEL INMUEBLE		2-. FOTOGRAFIA INMUEBLE			
REGION	COMUNA

Los Lagos	Ancud				
DIRECCION	DESTINO				
Calle Lord Cochrane	Cultura				
MATERIALIDAD PREDOMINANTE	ESTADO				
Mampostería	Bueno				
3-.PLANO DE UBICACIÓN

4-. VALORIZACION					
VALOR	ATRIBUTO			PUNTOS	<p>Fuente:http://www.guiaverde.net/ancud/fuerte-san-antonio.html</p>
	A	B	C		
URBANO	2	1	1	4	
ARQUITECTÓNICO	1	1	1	3	
HISTÓRICO	1	1		2	
ECONÓMICO/SOCIAL	2	2	2	6	
VALOR TOTAL				15	
5-.CARACTERISTICAS MORFOLOGICAS Y ARQUITECTONICAS					
<p>FORTIFICACIÓN ESPAÑOLA CONSTRUIDA EN 1770 APROX. A 800M DE LA PLAZA DE ARMAS DE ANCUD, SOBRE UNA EXPLANADA. RESGUARDADA POR CAÑONES QUE SALVAGUARDAN LA ENTRADA AL PUERTO. SU MATERIAL PREDOMINANTE ES LA MAMPOSTERIA DE PIEDRA.</p>

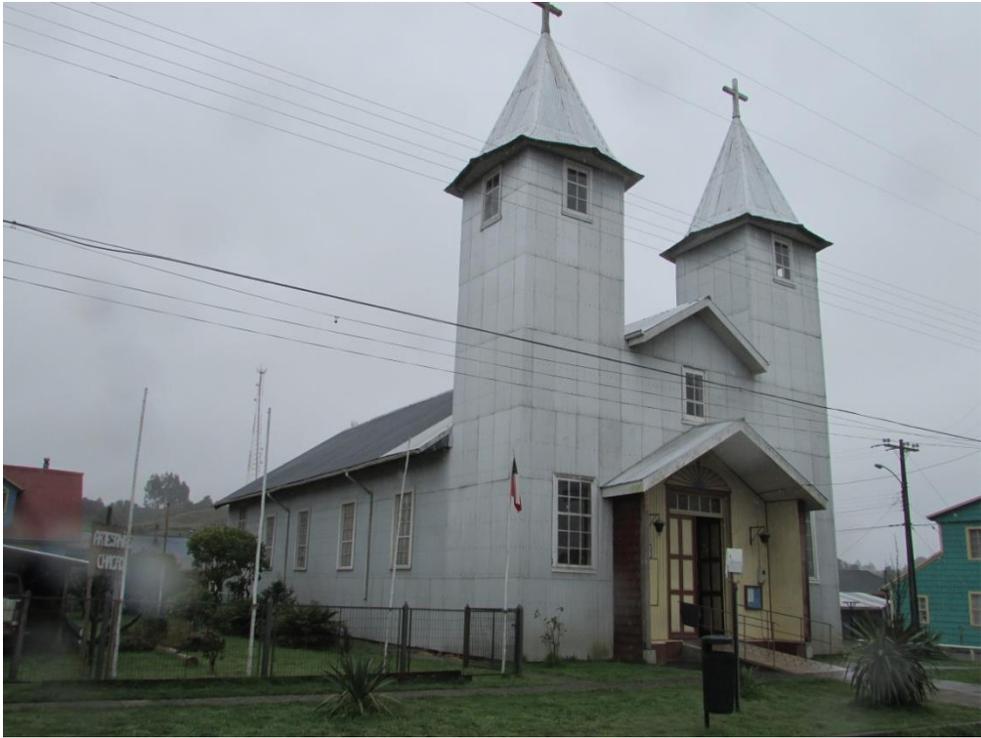
INMUEBLE DE CONSERVACION HISTORICA_IGLESIA MATRIZ DE SAN ANTONIO DE CHACAO				CÓDIGO	ROL- SII
				02	1148-1
1-. IDENTIFICACION DEL INMUEBLE		2-. FOTOGRAFIA INMUEBLE			
REGION	COMUNA

Los Lagos	Ancud (Localidad Chacao)				
DIRECCION	DESTINO				
Plaza R. Gamboa s/n	Culto				
MATERIALIDAD PREDOMINANTE	ESTADO				
Madera	Bueno				
3-. PLANO DE UBICACIÓN

4-. VALORIZACION					
VALOR	ATRIBUTO			PUNTOS	
	A	B	C		
URBANO	2	0	0	2	
ARQUITECTÓNICO	1	1	1	3	
HISTÓRICO	0	0		0	
ECONÓMICO/SOCIAL	2	1	2	5	
VALOR TOTAL				10	
5-. CARACTERISTICAS MORFOLOGICAS Y ARQUITECTONICAS					
<p>ESTA IGLESIA FUE CONSTRUIDA EN EL AÑO 1710, CASI 20 AÑOS DESPUÉS DE LA FUNDACIÓN DE LA CIUDAD, SE COMPONE POR UNA NAVE CENTRAL Y 2 TORRES LATERALES. LA CONSTRUCCIÓN TIENE COMO MATERIAL PREDOMINANTE LA MADERA, SU REVESTIMIENTO EXTERIOR ES ZINC. EL INTERIOR ESTA CONFORMADO POR MADERA Y ESTÁ DECORADA CON IMÁGENES DE VÍRGENES Y SANTOS.</p>
